## BURMISTRZ MIASTA SKOCZOWA

Informacja o stanie bezpieczeństwa powodziowego Gminy Skoczów

Maj 2025 r.

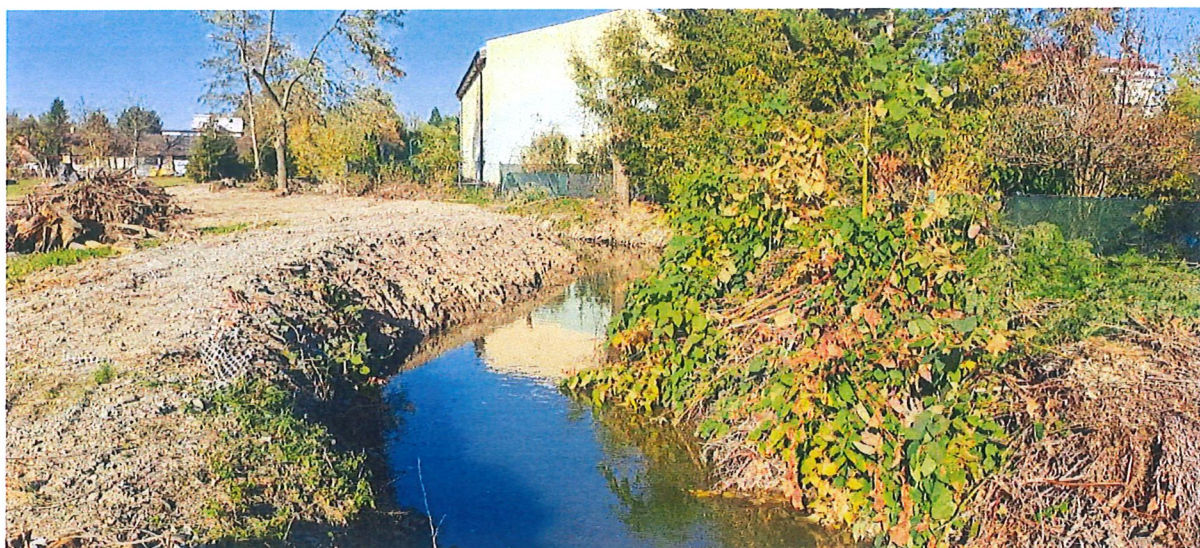
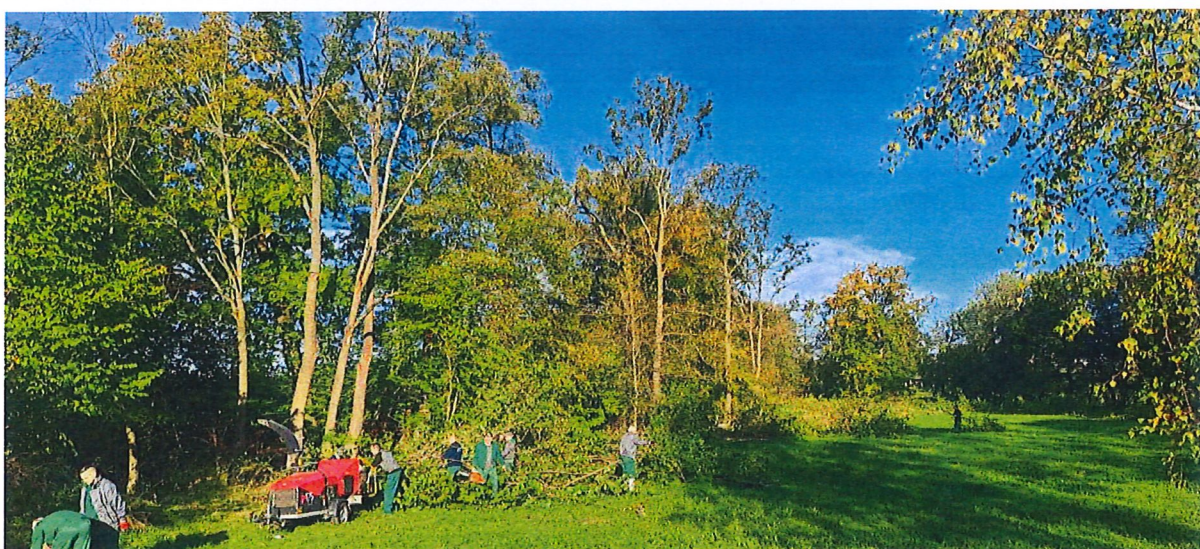
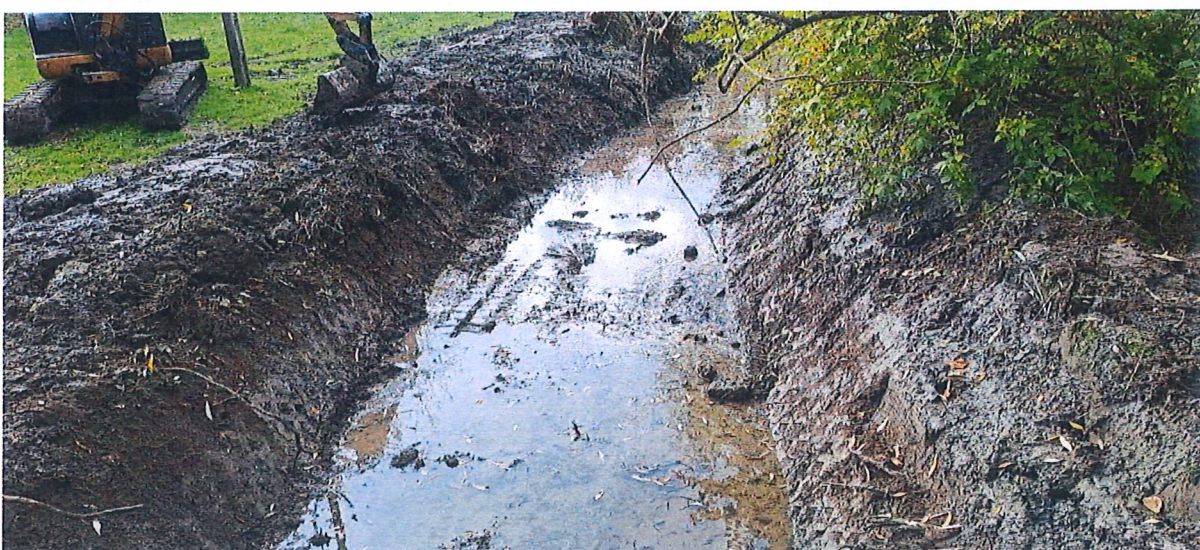
Poniżej zdjęcia Pogórzanki po czyszczeniu:

Z głównych działań po powodzi było usunięcie szkód spowodowanych przez powódź oraz usunięcie skutków zalania. Do końca roku 2024 w porozumieniu z przedstawicielami Wód Polskich prowadzone były prace na cieku Pogórzanka w Pogórze polegające na usunięciu powalonych drzew i usunięciu zatorów powodujących zalanie pobliskich nieruchomości. Pogórzanka została oczyszczona na odcinku ok 1,4 km, od drogi S52 do strażnicy Ochotniczej Straży Pożarnej oraz w rejonie ul. Dolny Bór na odcinku ok 0,2 km. Dodatkowo wykonano prace na cieku Łownica od ul. Tokarskiej w Pogórze do ul. Nad Rzeką w Kowalach. W pracach porządkowych przez około 3 miesiące bezpłatnie udział brali żołnierze Wojsk Obrony terytorialnej oraz skazani z Zakładu Karnego w Jastrzębiu Zdroju oraz Bielsku-Białej. Planowane jest w roku 2025 kontynuowanie prac na cieku Pogórzanka za strażnicą oraz przed S52 oraz prace porządkowe na cieku Bajerka w sołectwie Pierściec.

| Lp. | Nazwa zadania | kwota |
|---|---|---|
| 8. | Awaryjny remont cieku Pogórzanka w sołectwie Pogórze – wykoszono porosty ręcznie ze skarp i dna rowu, wykarczowano mechanicznie i ręcznie zagajniki i krzaki, wyczyszczono przepusty, odmulono mechanicznie ciek, ręcznie usunięto namuł i rozplantowano urobek po mechanicznym odmuleniu, zagospodarowano odpady | 69.933,68 zł. |

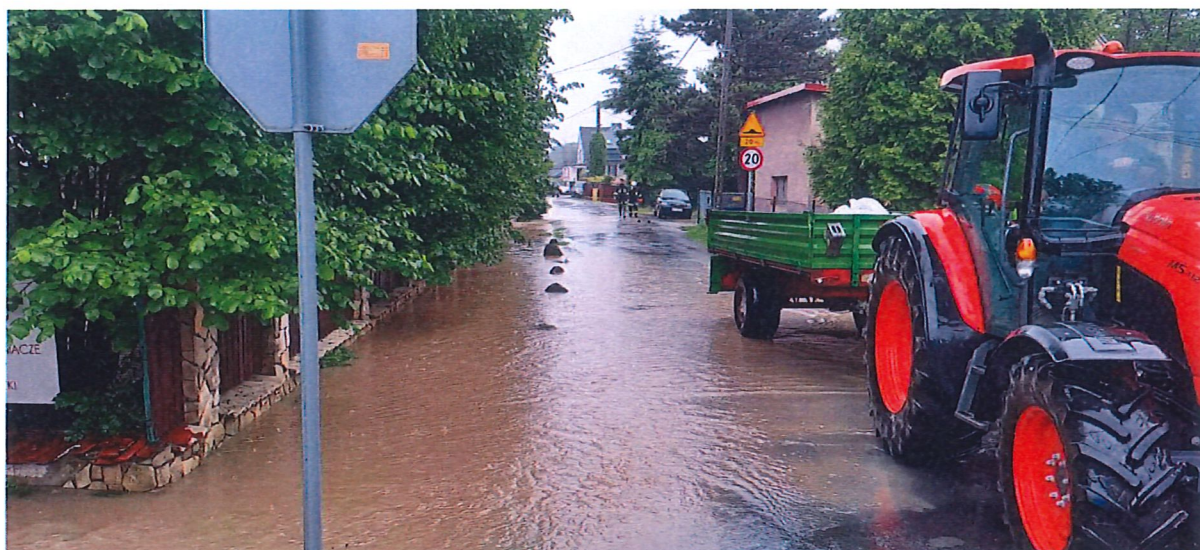
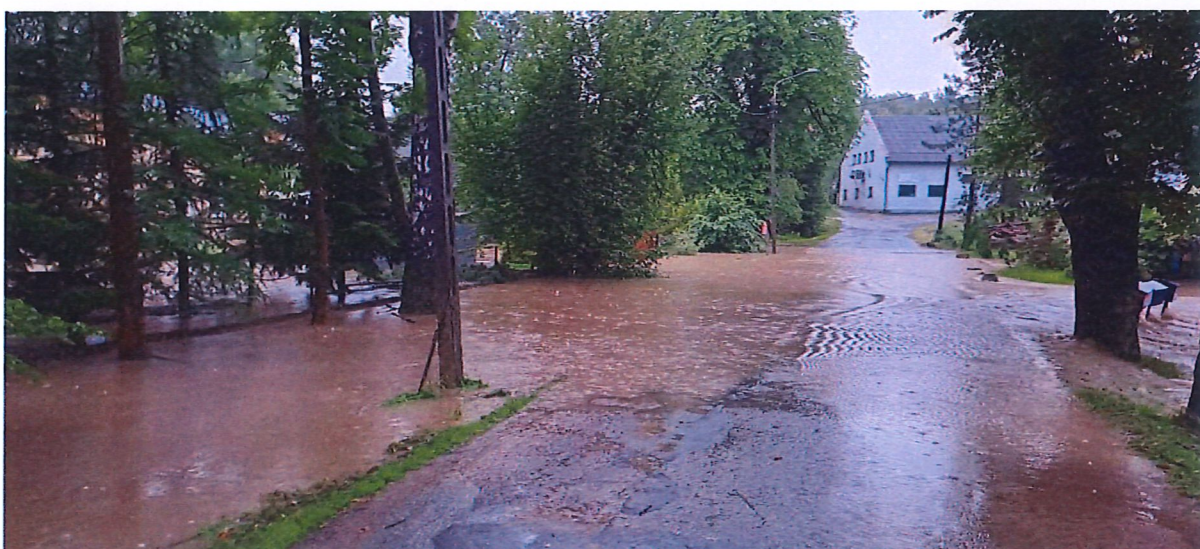
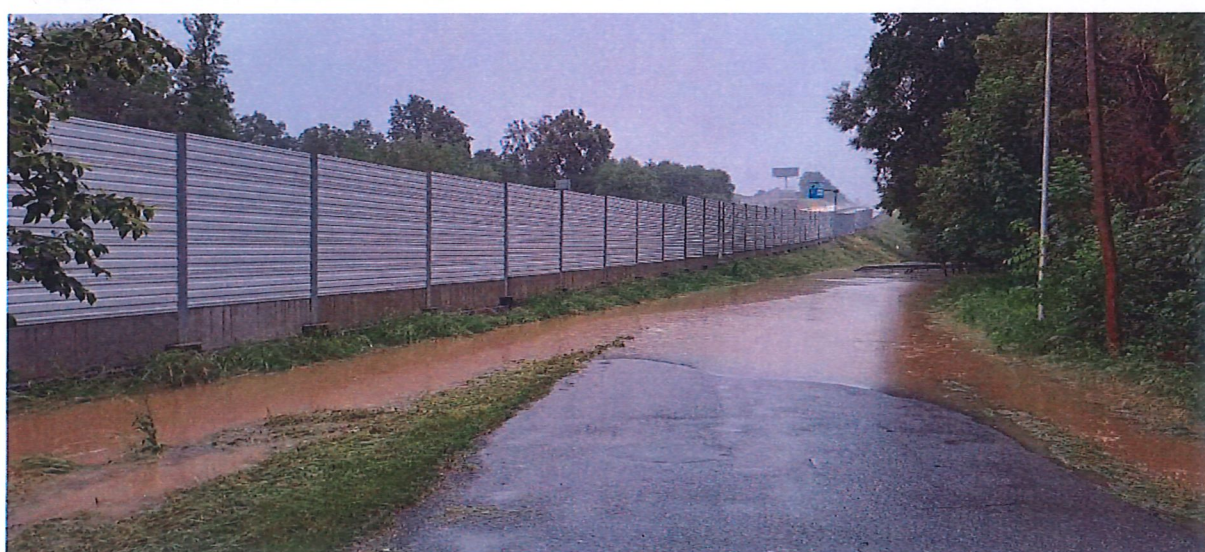
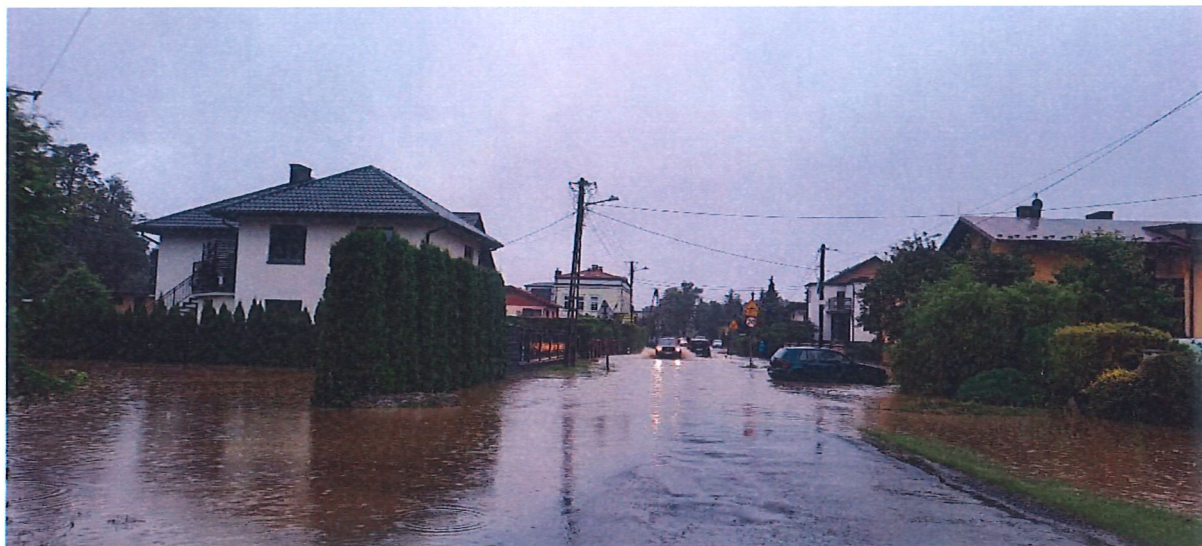
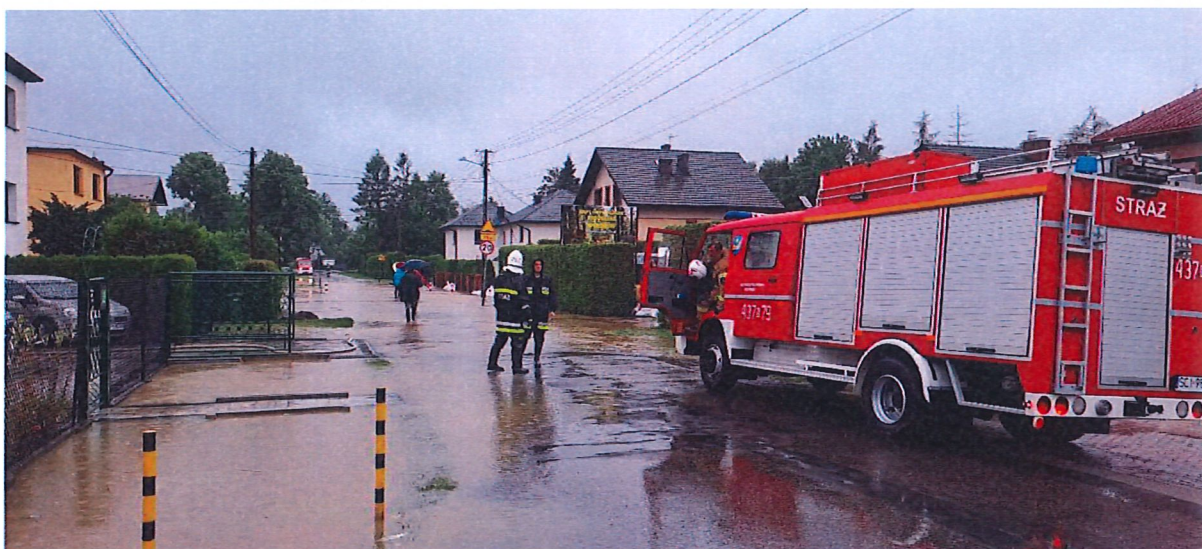
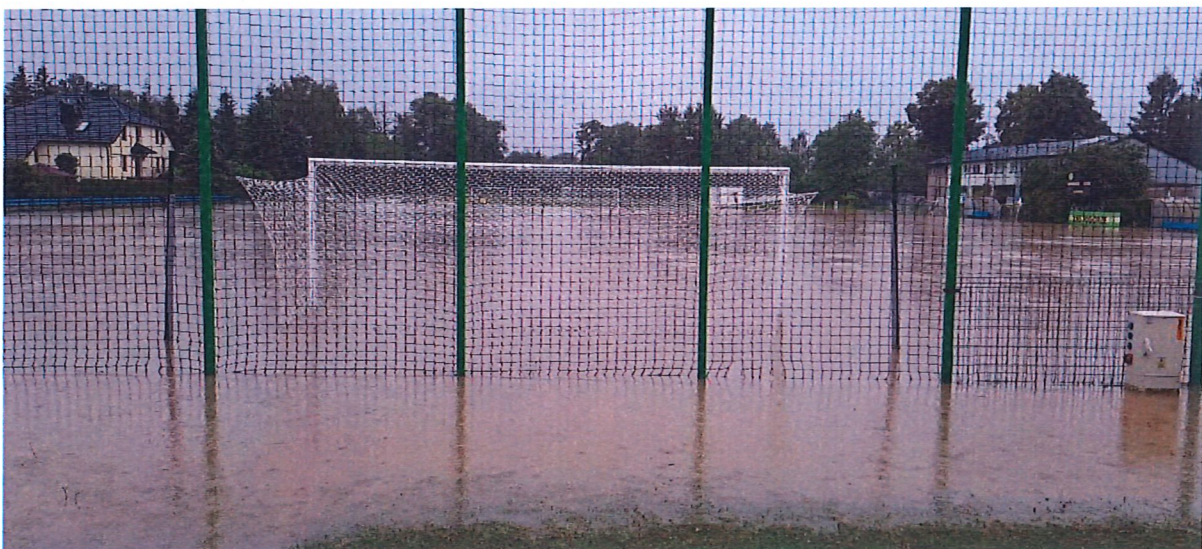
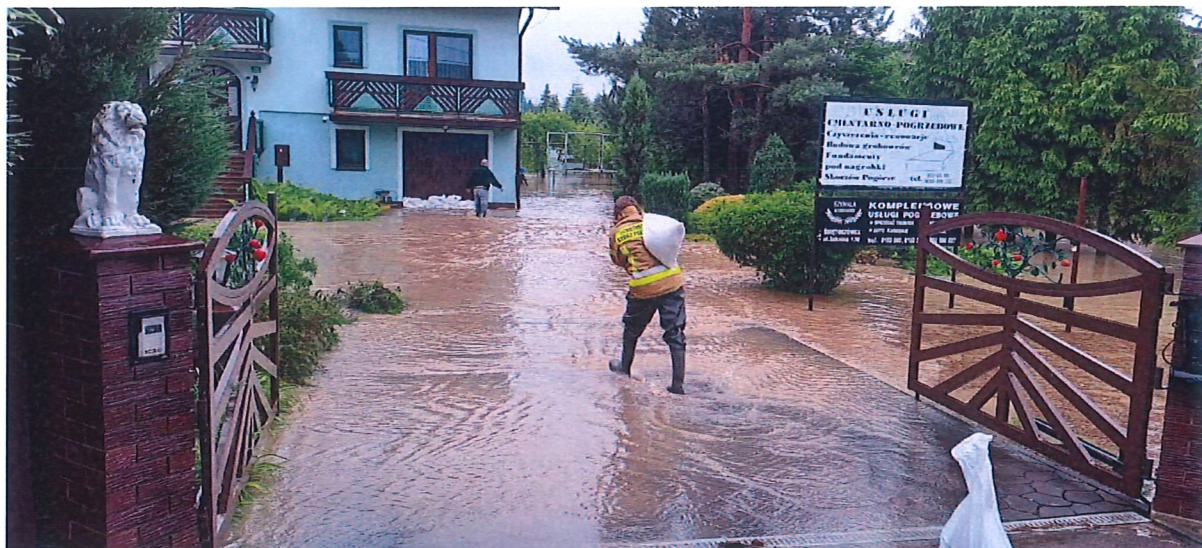
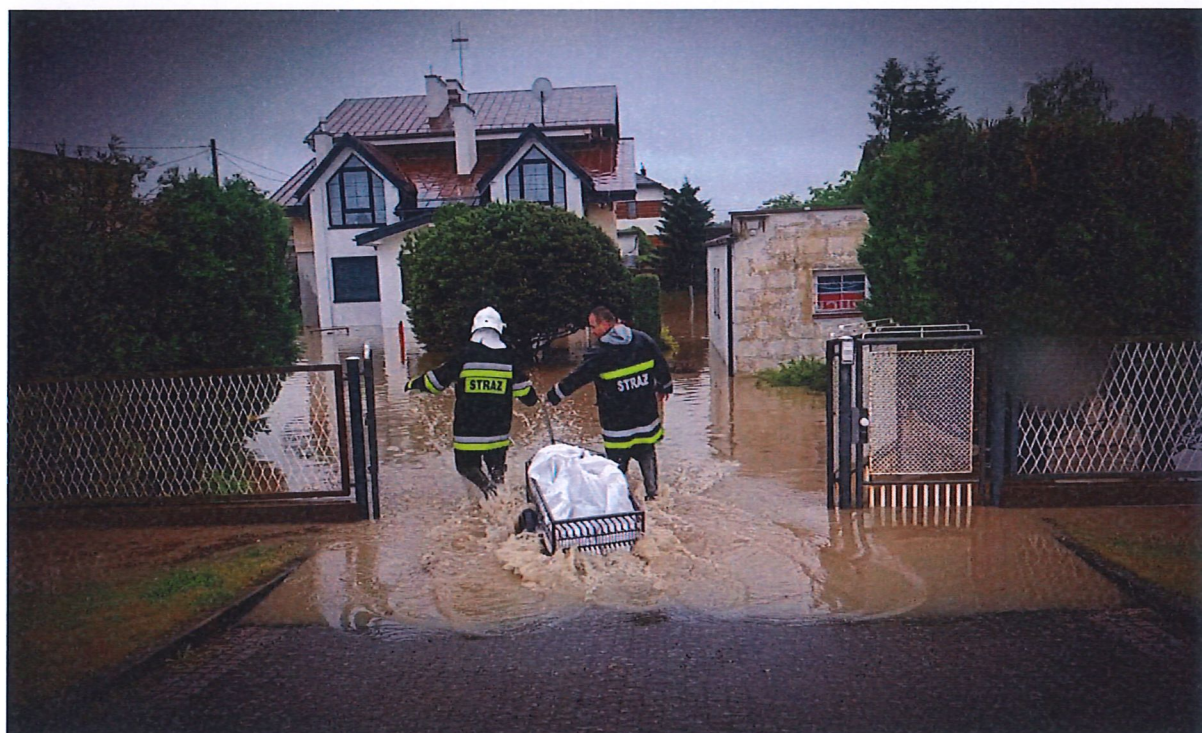
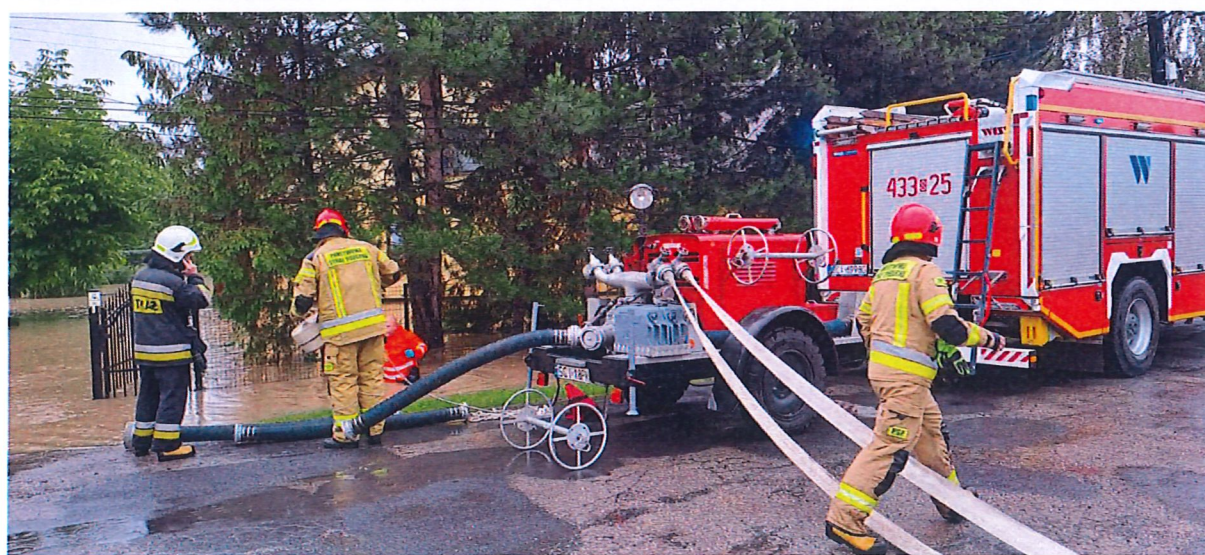
### Czerwiec 2024

Poniżej zdjęcia z powodzi z czerwca oraz września 2024 r. (fot. Mario Drones, Michał Fielek, UM Skoczów)

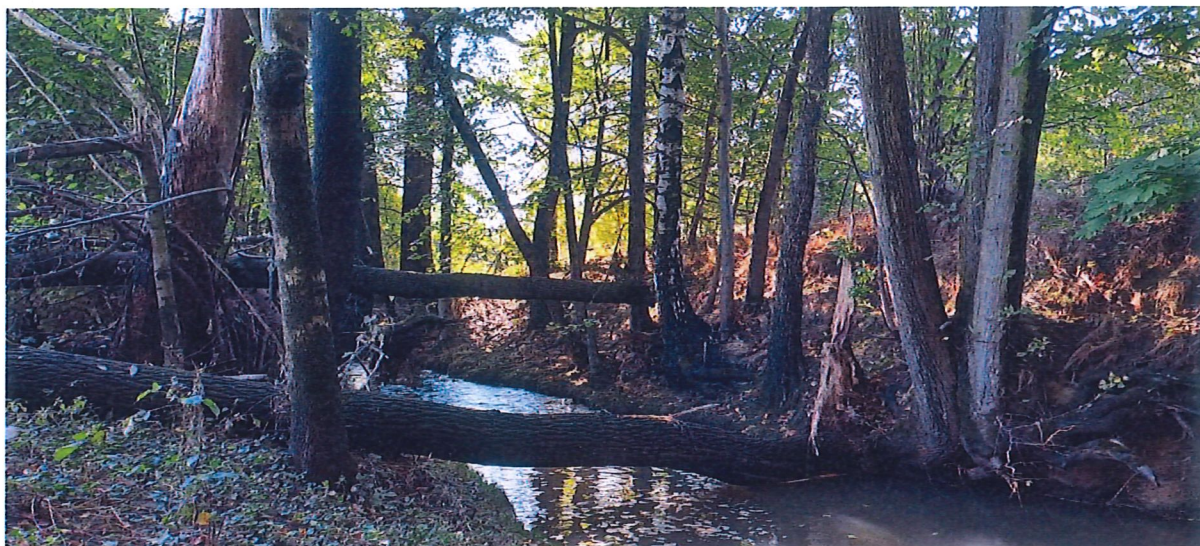
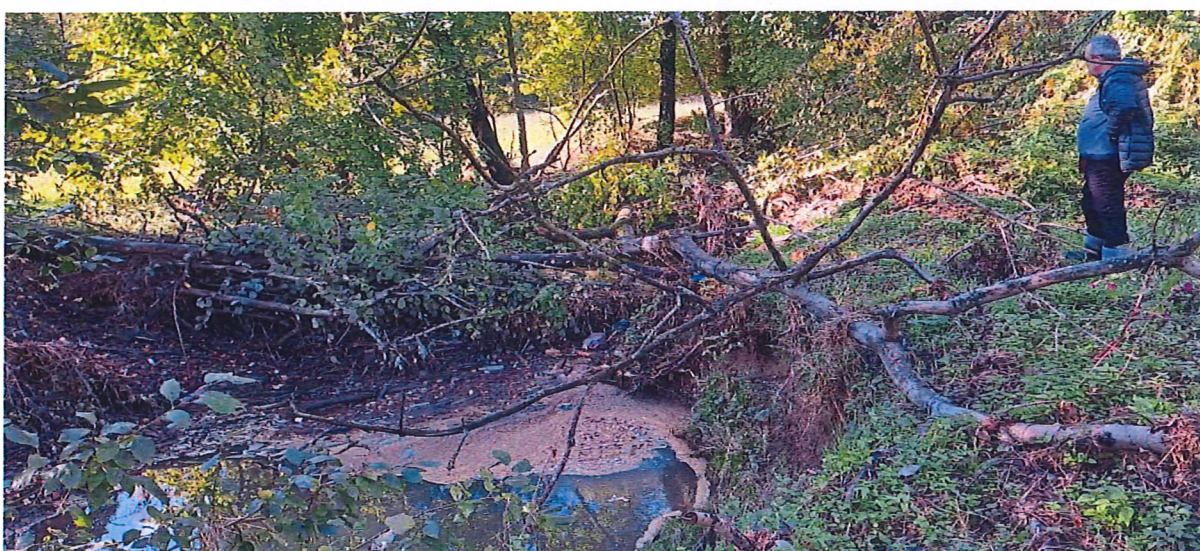
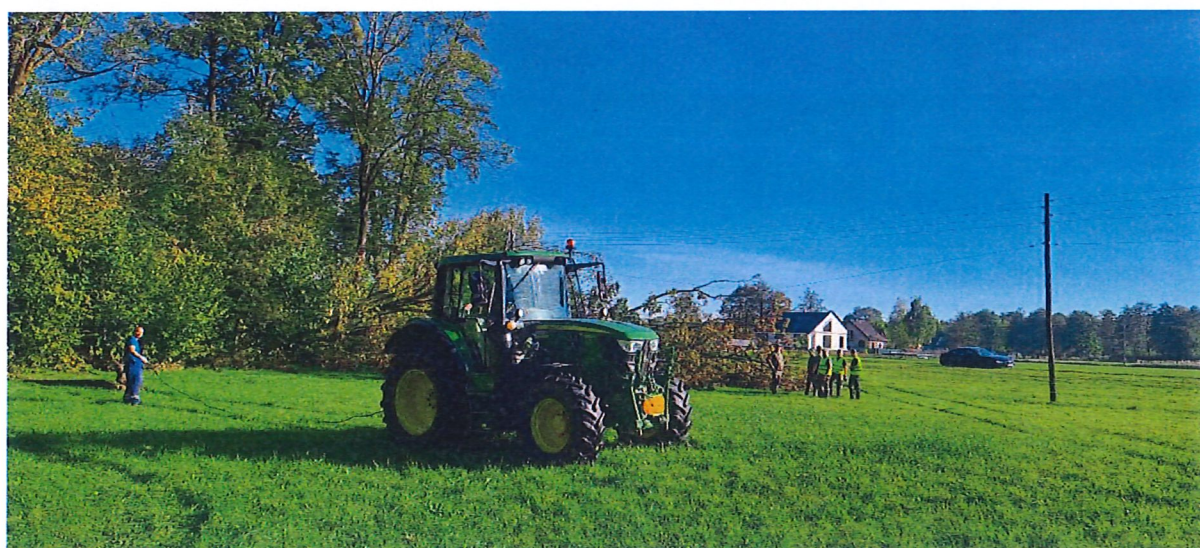
Poniżej zatory na łownicy przed czyszczeniem

Dodatkowo wystosowano pismo do Zarządu Dróg Wojewódzkich w Katowicach celem naprawy uszkodzonej kanalizacji deszczowej, która również była przyczyną zalania nieruchomości przy ul. Bielskiej w Pogórze. Na wniosek tut. Urzędu Wody Polskie oraz właściciel stawu Granicznik dokonali prace naprawcze na cieku Łownica w Pierścicu. Celem uniknięcia w przyszłości zalania centrum miasta Skoczowa wystąpiono z wnioskiem do Dyrektora Regionalnego Zarządu Gospodarki Wodnej w Gliwicach o wykonanie instalacji hydrotechnicznych w tym zbiorników retencyjnych typu polder suchy lub mokry w zlewni rzeki Radoń w Gminie Goleszów oraz rzeki Bładnica w Gminie Skoczów. RZGW w Gliwicach wprowadził do Planu Zarządzania Ryzykiem Powodziowym zadanie pn.: Opracowanie koncepcji zabezpieczenia obszaru Miasta Skoczów przed powodzią” ujęte w aPZRP pod poz. 726 W\_MW\_3445 [Rozporządzenie Ministra Infrastruktury z dnia 18 października 2022 r. w sprawie przyjęcia Planu zarządzania ryzykiem powodziowym dla obszaru dorzecza Wisły (Dz.U. poz. 2739)].

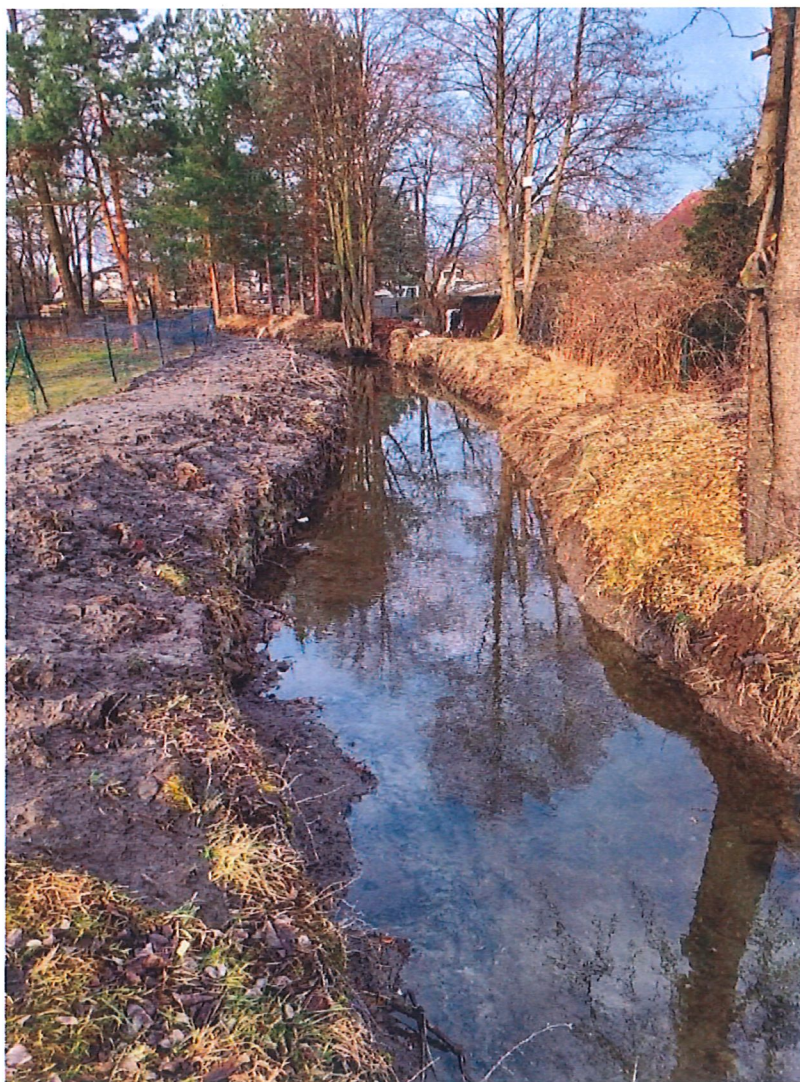
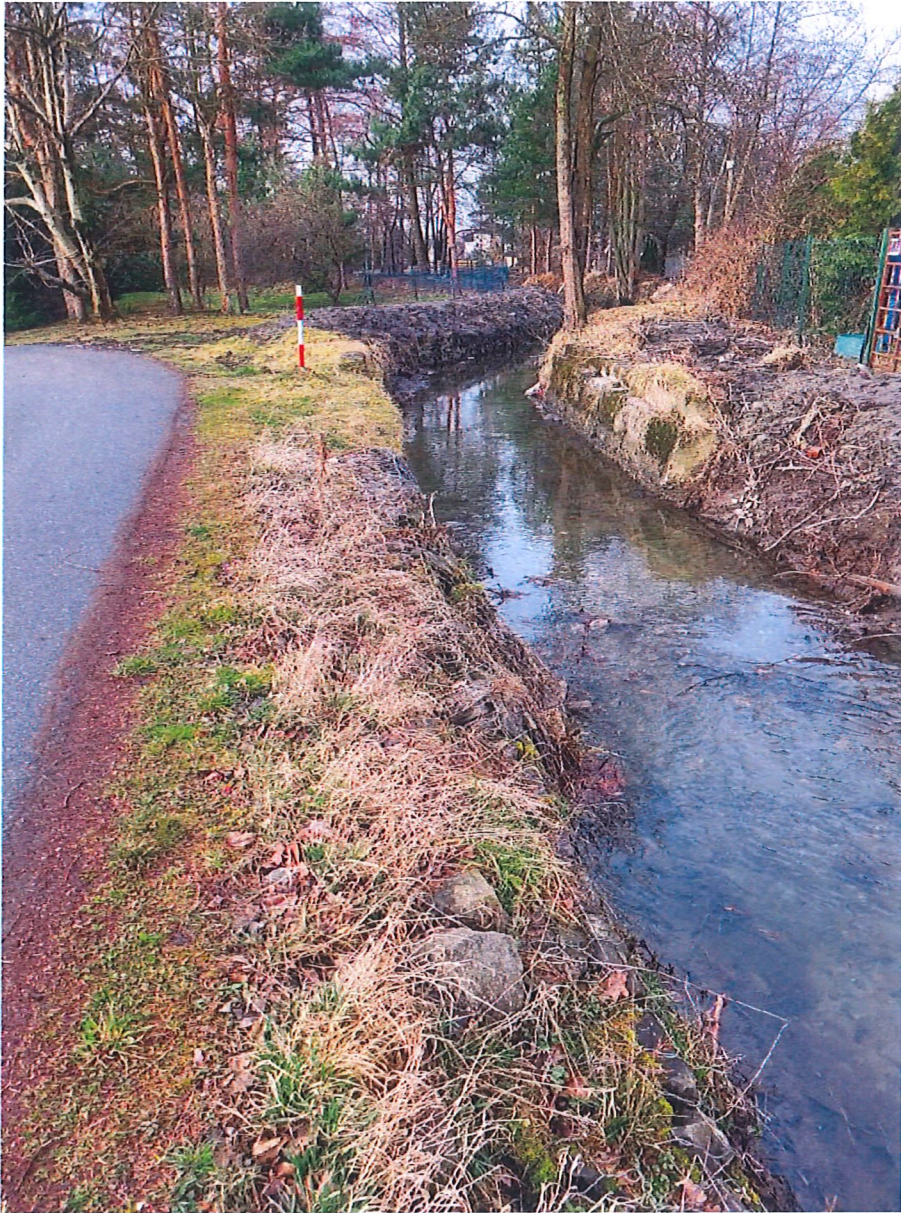
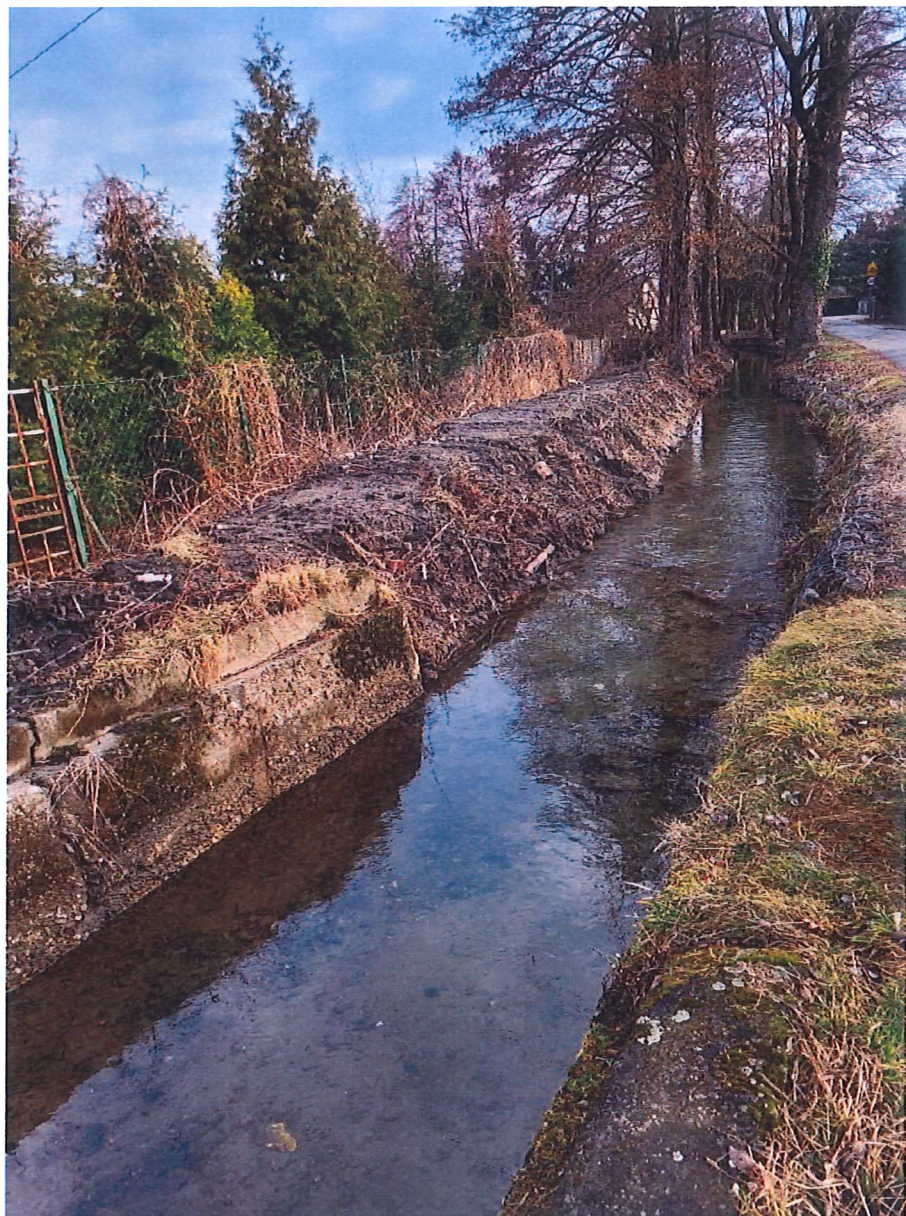
Poniżej Ciek Bajerka przy ul. Bielskiej w Skoczowie

| Lp. | Nazwa zadania | kwota |
|---|---|---|
| 6 | Awaryjne usunięcie zatorów drzew na cieku - Bajerki na odcinku 580 metrów od ul. Bielskiej do przepustu w ciągu linii kolejowej, w rejonie posesji przy ul. Góreckiej 61a w Skoczowie. Koniecznym było usunięcie zatorów na Bajerce. | 29.095,40 zł. |

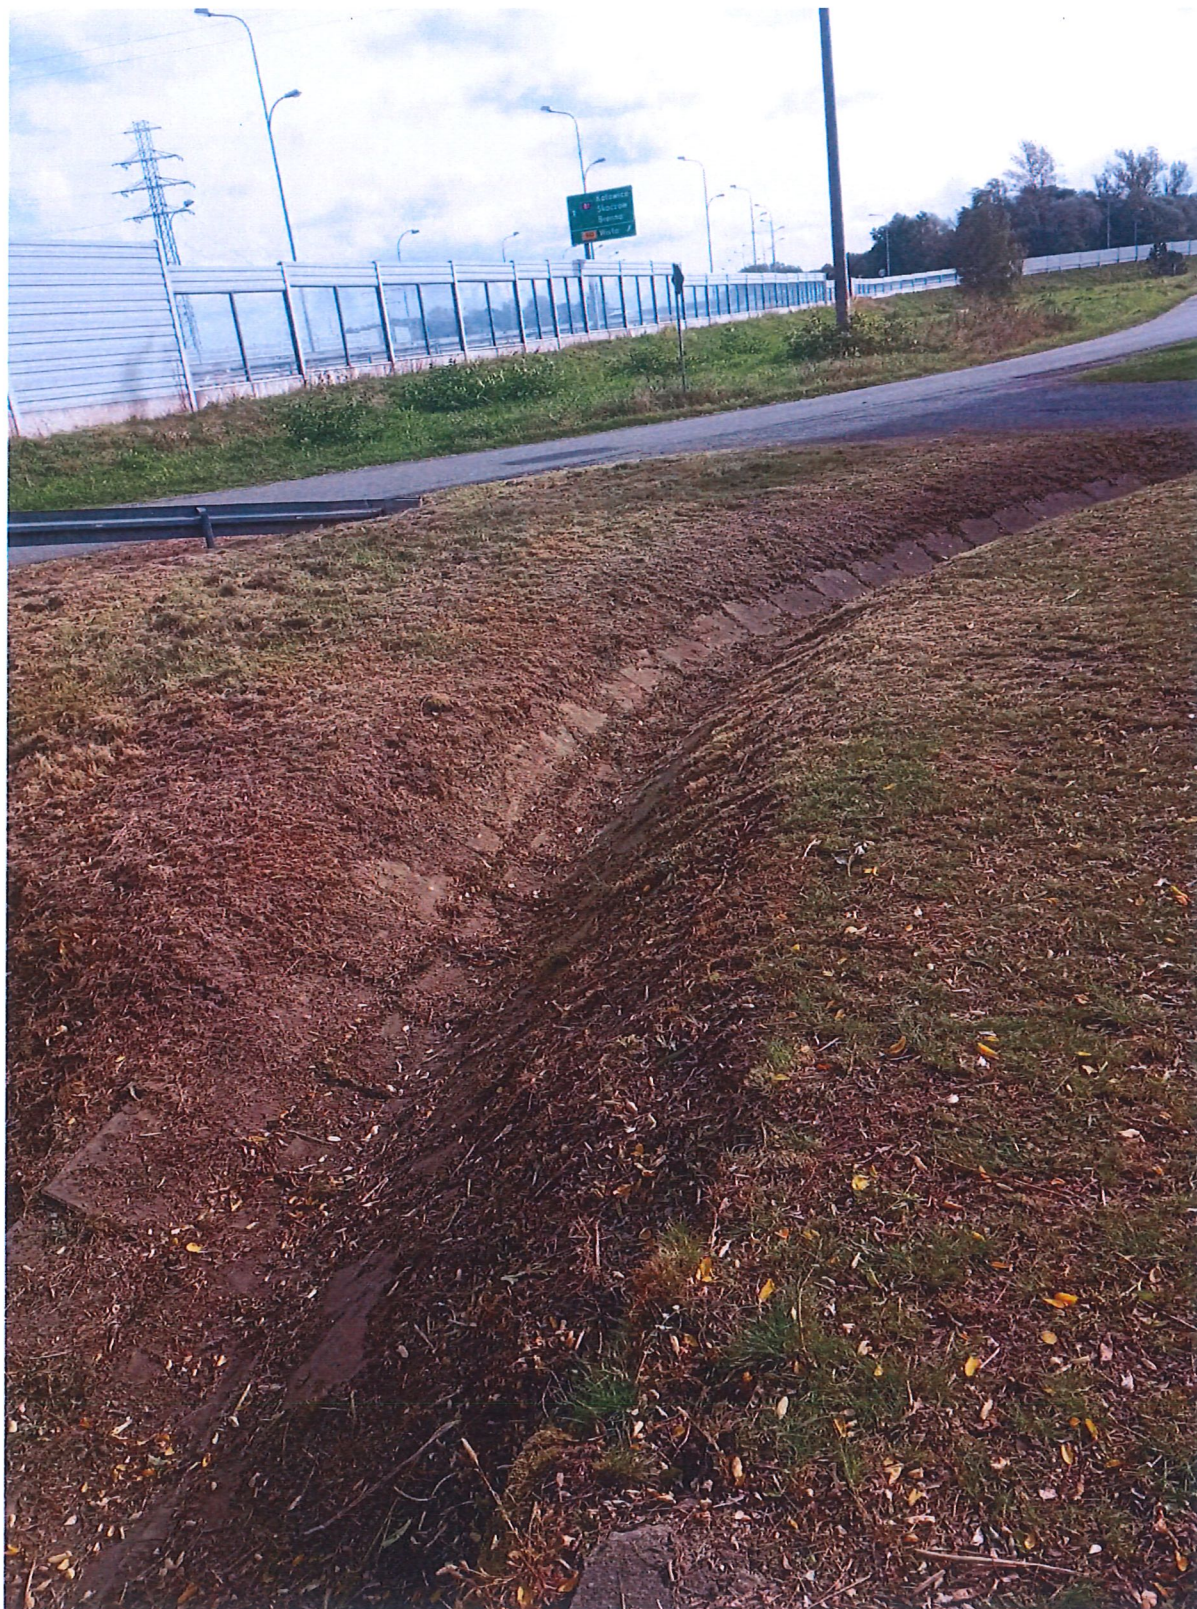
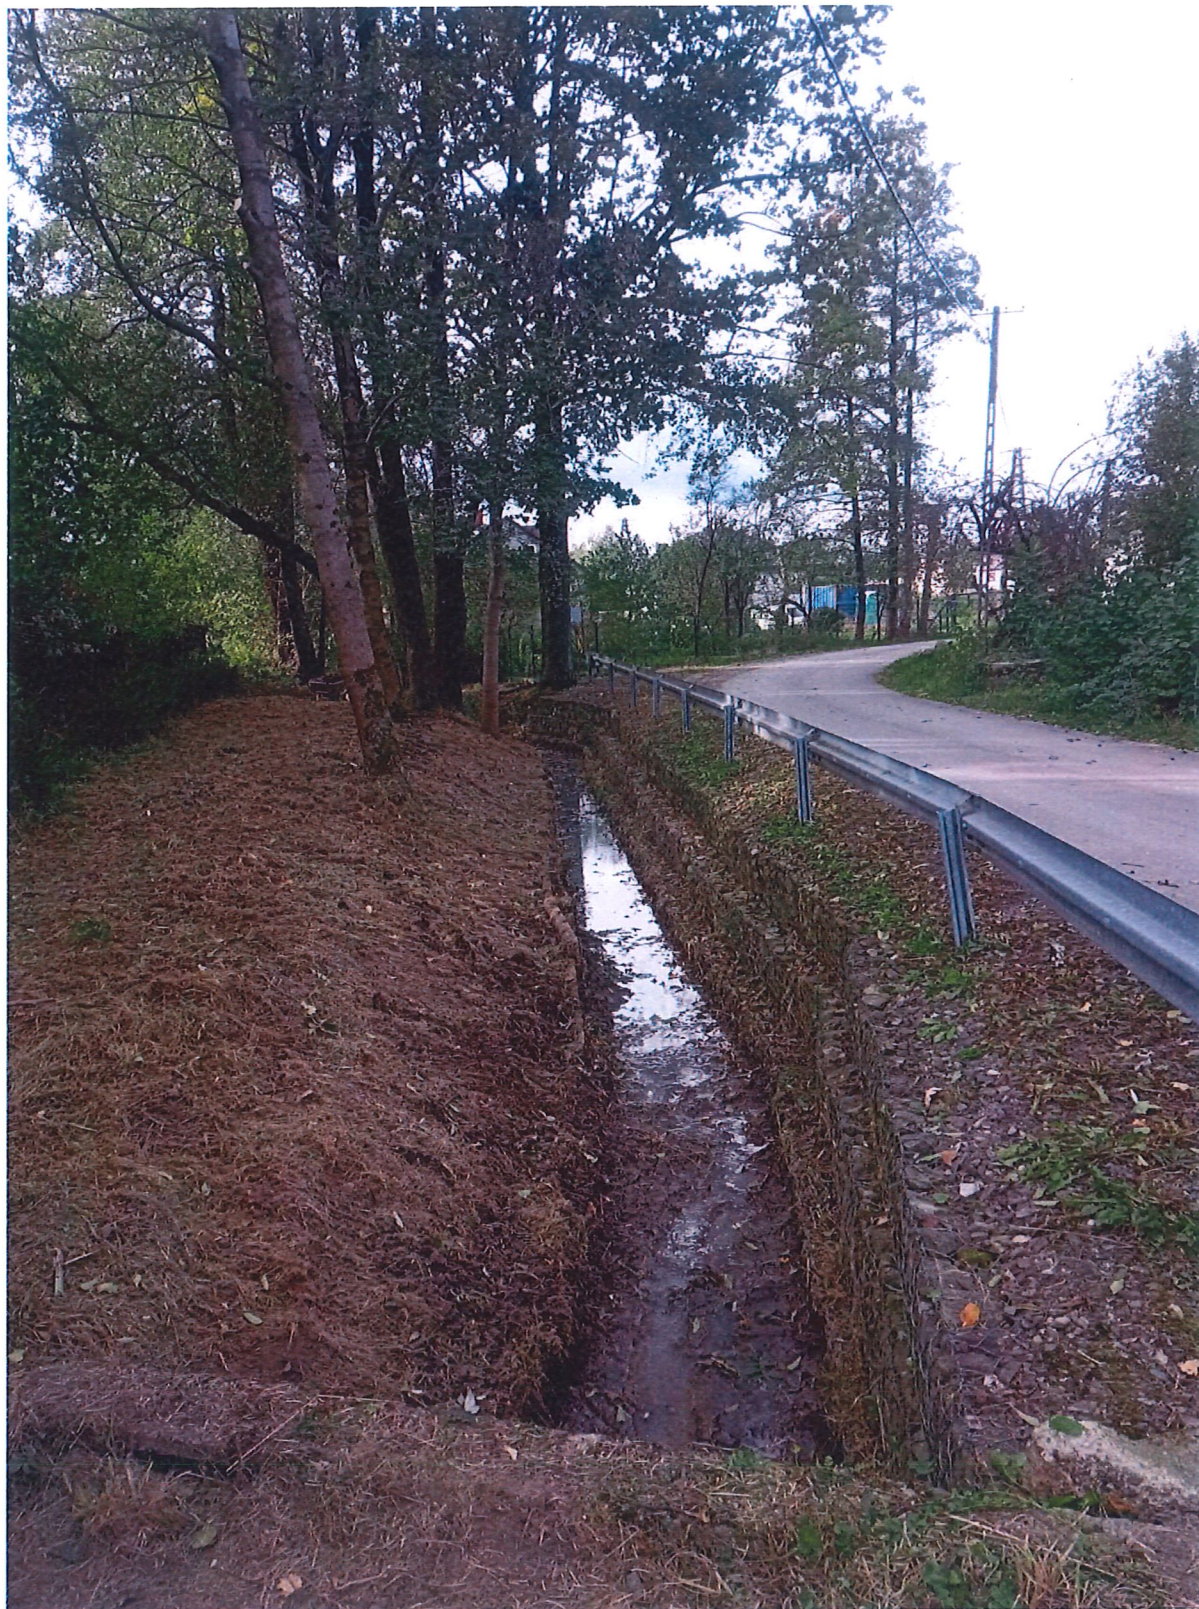
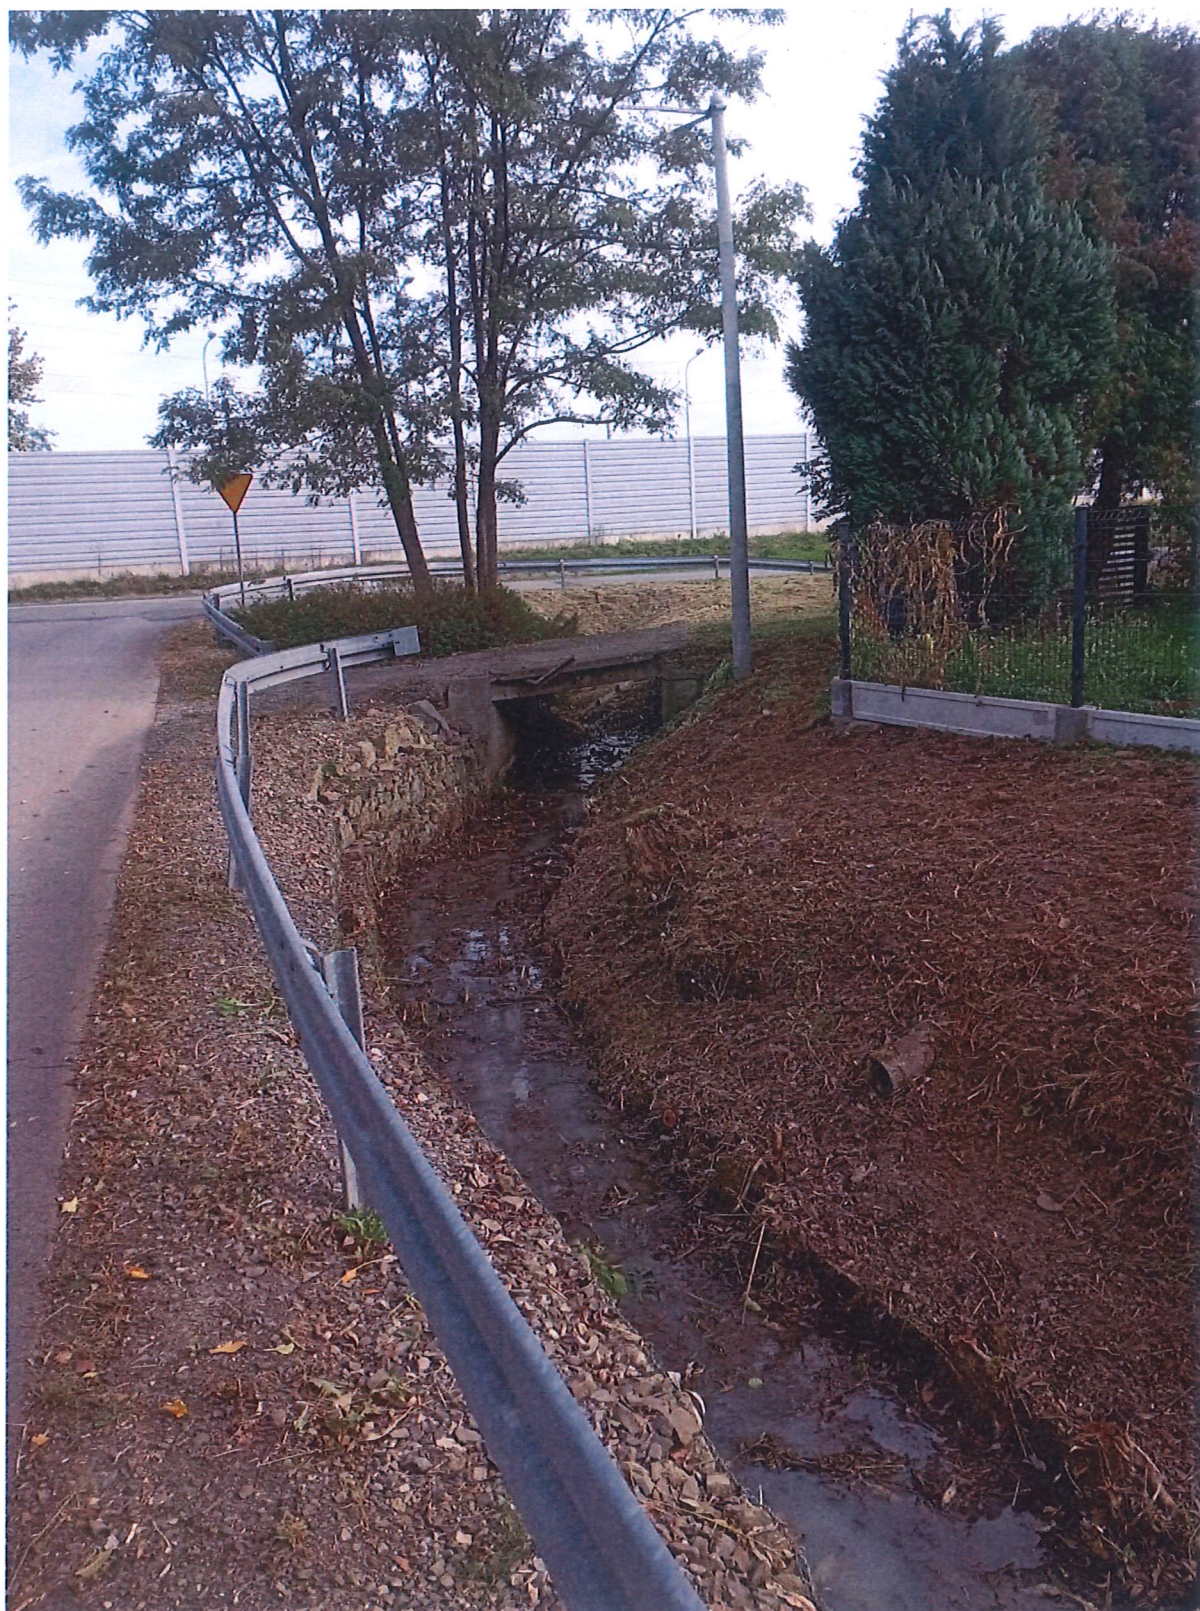
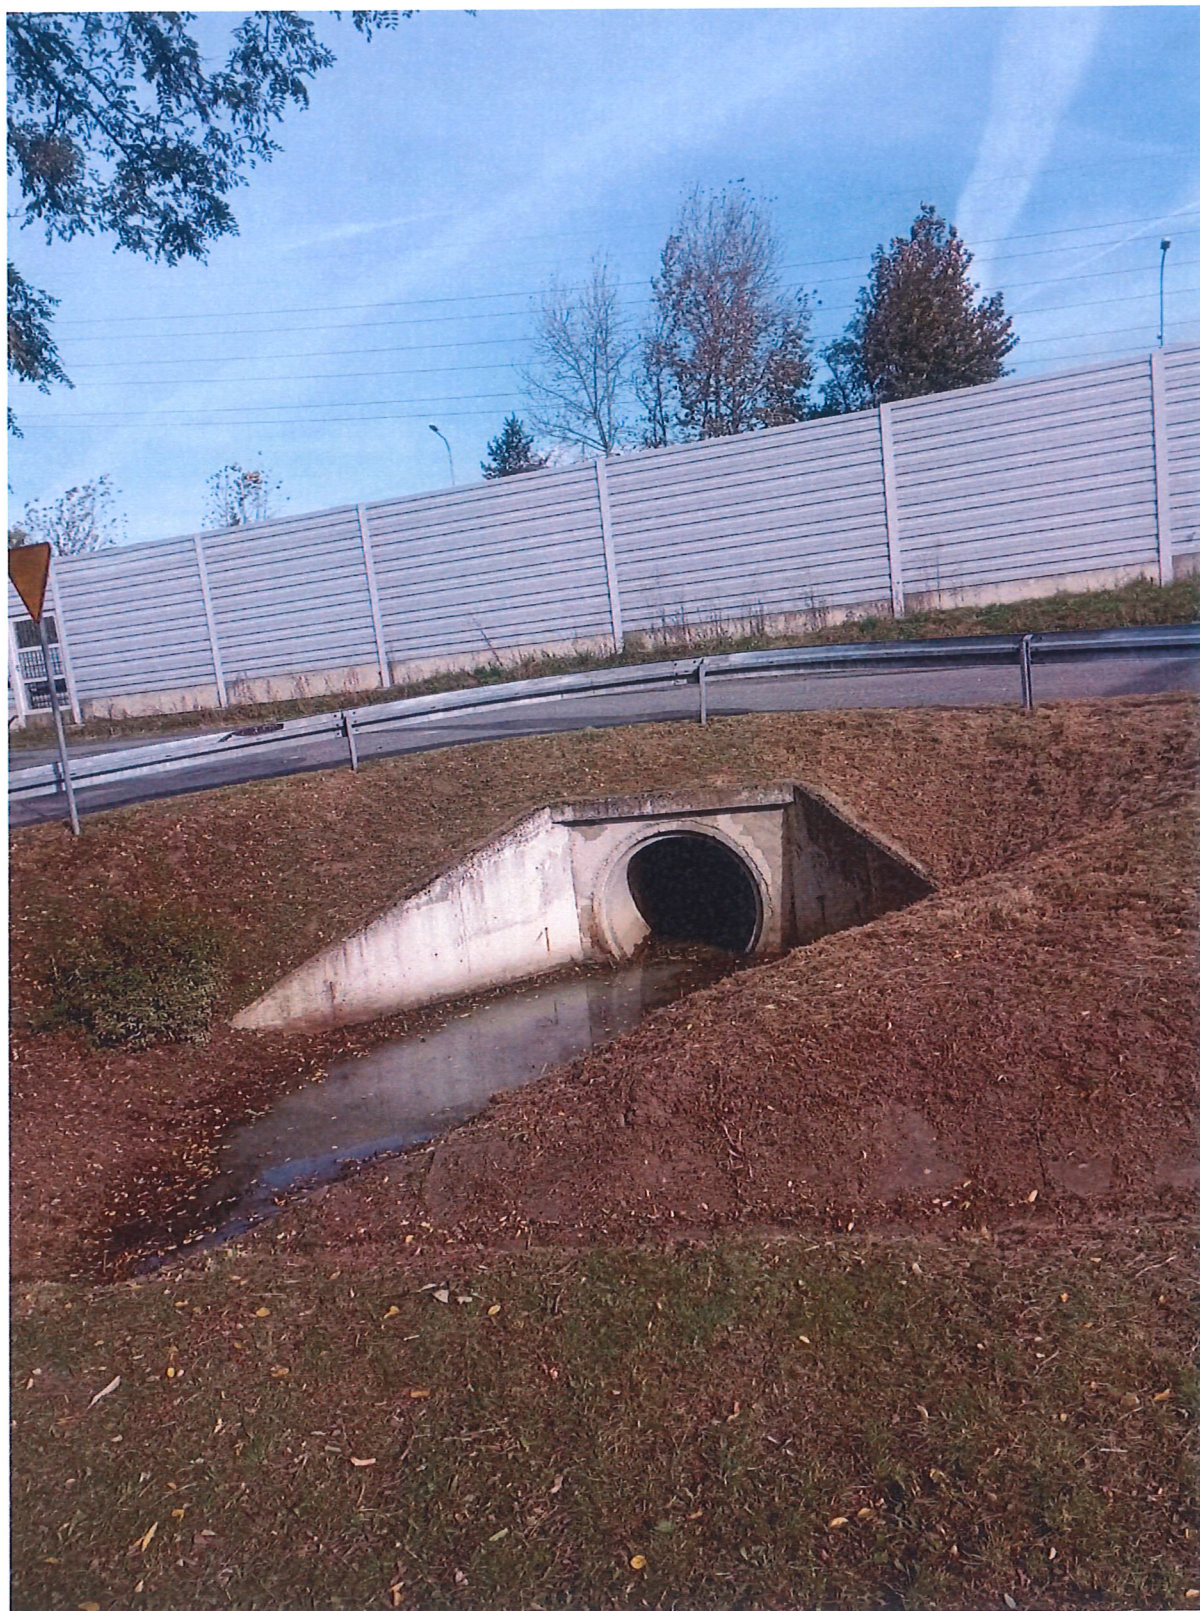
Poniżej Ciek w Harbutowicach przy ul. Rubinowej

| Lp. | Nazwa zadania | kwota |
|---|---|---|
| 2. | Awaryjny remont rowu (Młynówki) w rejonie ul. Bliskiej oraz Rubinowej w Harbutowicach. Konieczne było odmulenie i pogłębienie rowu na odcinku 304 metrów aby umożliwić prawidłowe odprowadzenie wód opadowych, które zalewały pobliskie nieruchomości. W ramach remontu wyczyszczono przepusty pod ulicą Bliską i Rubinową. Konieczność remontu zgłaszana była przez Sołtysa sołectwa Harbutowice | 23.239,62 zł. |
