## BURMISTRZ MIASTA SKOCZOWA

Informacja o stanie bezpieczeństwa powodziowego Gminy Skoczów

Maj 2025 r.

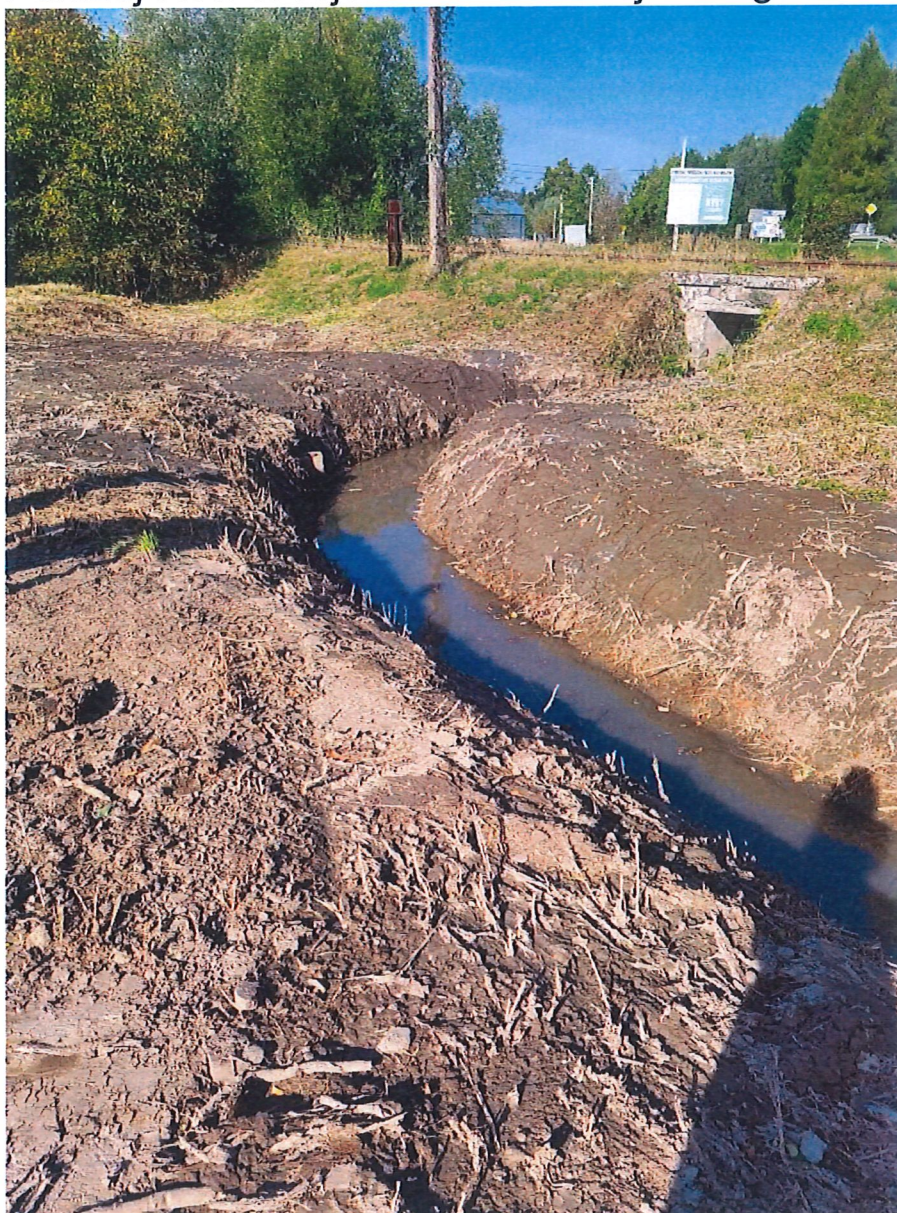
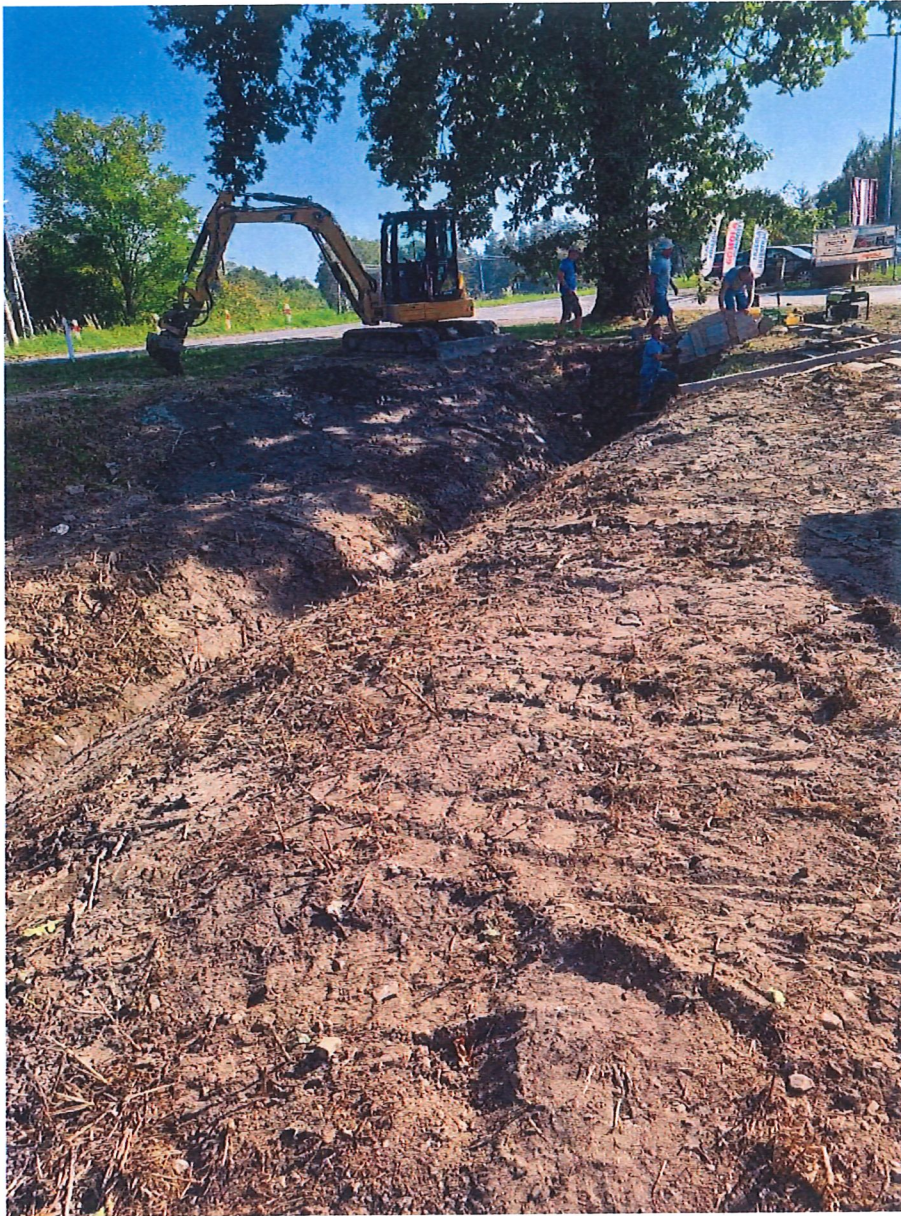
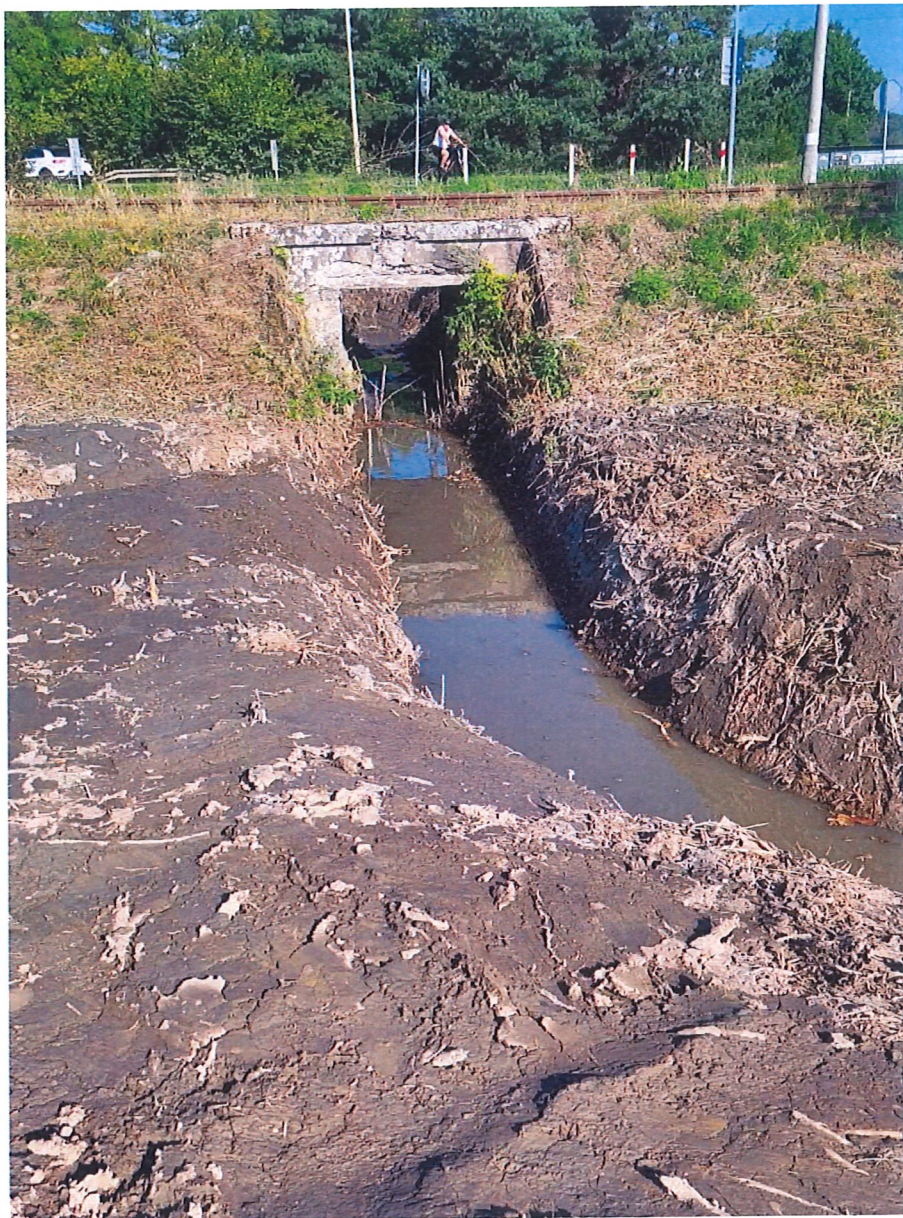
Poniżej Rów w rejonie ul. Bielskiej w Pogórze

| Lp. | Nazwa zadania | kwota |
|---|---|---|
| 1. | Awaryjny remont rowów w rejonie ul. Bielskiej w Pogórze. Zły stan techniczny rowów oraz zamulone przepusty powodowały zastoiska wody, które przy większych opadach deszczu powodowały zalewanie sąsiednich nieruchomości. Zakres prac obejmował odmulenie mechaniczne cieków na odcinku 95 metrów, wyplantowanie skarp oraz dna rowów, odtworzenie rowu odwadniającego, oczyszczenie 3 przepustów oraz wykonanie narzutu kamiennego luzem i wykonanie prace porządkowych wraz z zagospodarowaniem powstałych odpadów | 36.885,86 zł. |

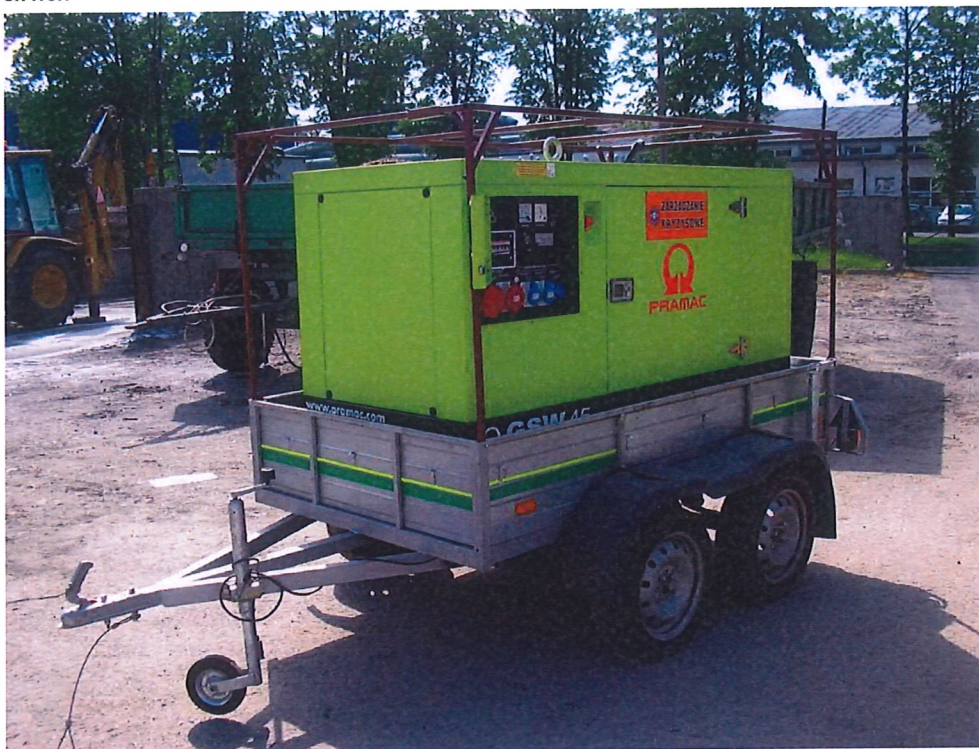
Zakupiono agregat prądowłóczy o mocy 43 kW firmy Pramac wraz z przyczepą przystosowaną do przewozu agregatu w miejsca pracy mobilnego stanowiska kierowania.

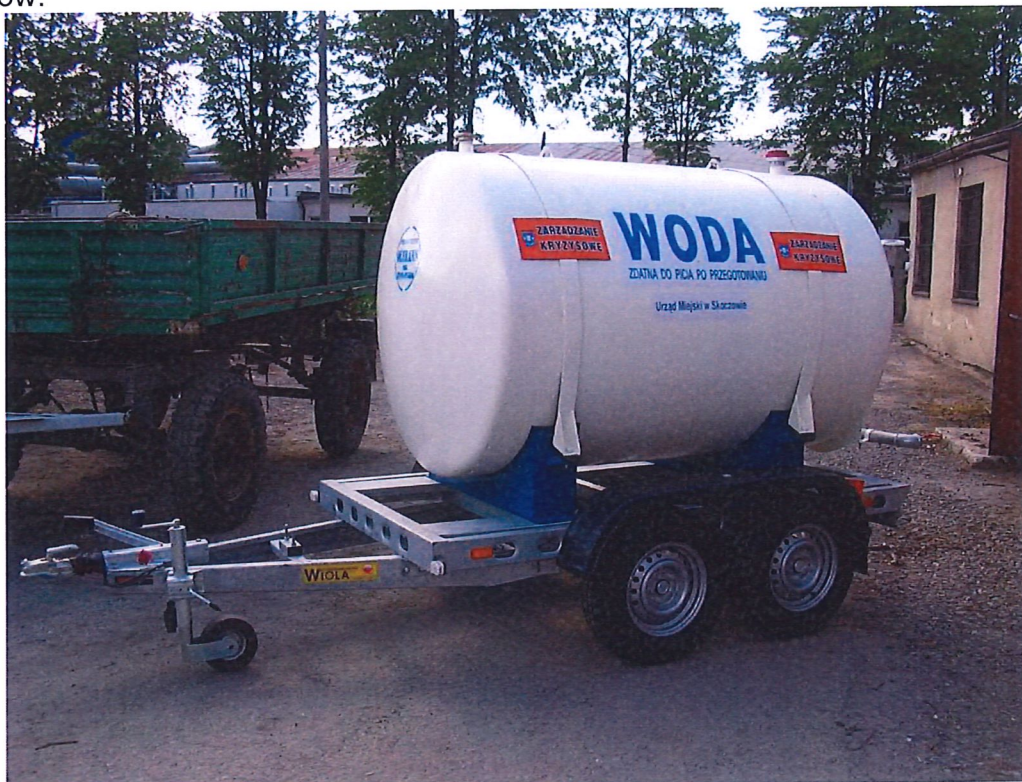
W celu zabezpieczenia dostawy wody pitnej mieszkańcom Gminy Skoczów w razie wystąpienia sytuacji kryzysowej zakupiono zbiornik na wodę pitną na przyczepie samochodowej. Zbiornik przekazano umową użyczenia do obsługi Wodociągom Ziemi Cieszyńskiej w celu zabezpieczenia natychmiastowej obsługi mieszkańców Gminy Skoczów.
